# 令和3年7月8月豪雨被害状況報告

2021.10.8

トレイル委員会 竹内

G-21) 令和3年7月・8月豪雨被害状況

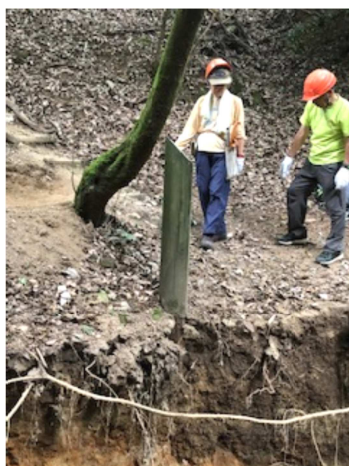
2021.7.28 東山 No.68 橋位置変更・護岸整備・標柱移動(1)

状況1: 令和3年7月豪雨により護岸が崩れ、標柱が崩れかかり、徒渉部の川幅が拡大、川底は歩行困難になる。

処置: 令和3年7月28日(水)西組臨時作業で補修完了。標柱位置変更のため、道と坂の登りの角度に違和感があるため、標識を新規製作する手配をすることにした。新規標識はMICEに依頼して8月に完成。

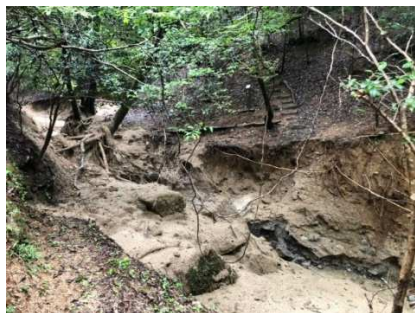
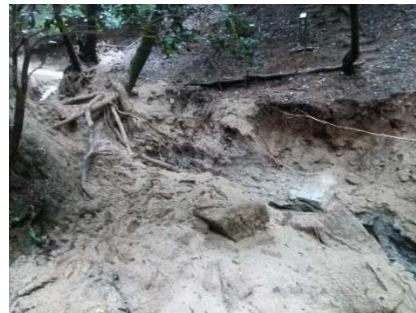
状況２：令和３年８月豪雨（８月２０，２１日）に再度豪雨被害発生。

2021.8.21 東山 No.68 川幅拡大

計画：令和３年９月１０日に１０月６日臨時作業実施することをトレイル委員に連絡。

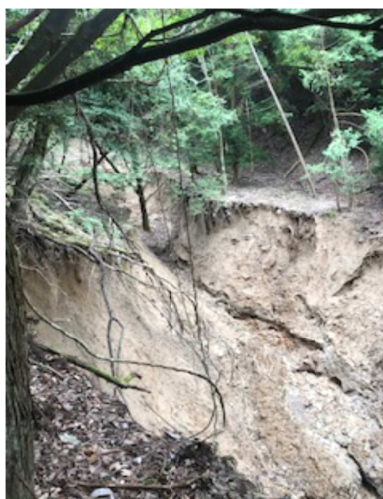
状況４：令和３年１０月６日（水）臨時パトロール時、上流部に土砂崩壊を確認（写真）。土石流が発生して徒渉部に被害発生させていることを確認。豪雨の度に被害発生させるので「砂防ダム」等の行政（京都府・京都市・修学院区）の緊急対策が必要なが判明しました。

R3. 10. 6 杉谷川上部土砂崩壊（土石流発生）

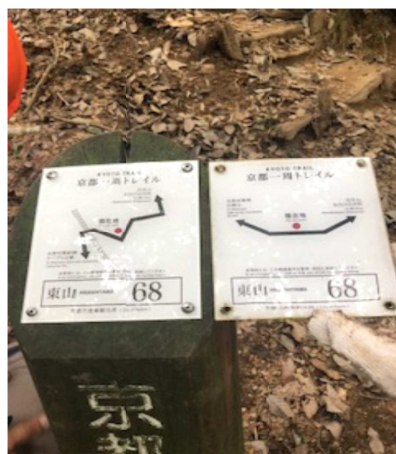
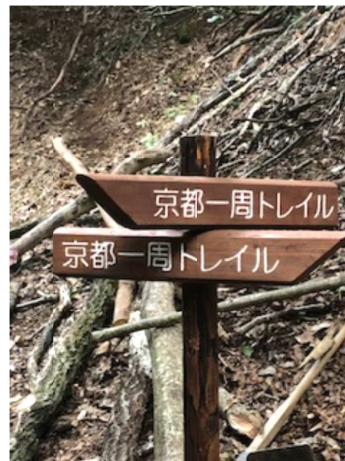
R3.10.6 東山 No.68 標識交換 R3.10.6 東山 No.68 徒渉部補助標識設置(テープ取付)

処置:標識交換(写真)、仮設橋設置、徒渉部整備。ステップ確保。案内補助標識設置、侵入防止テープ取付。10月8日、MICEおよび岳連に報告しますので対応願ひ致します。

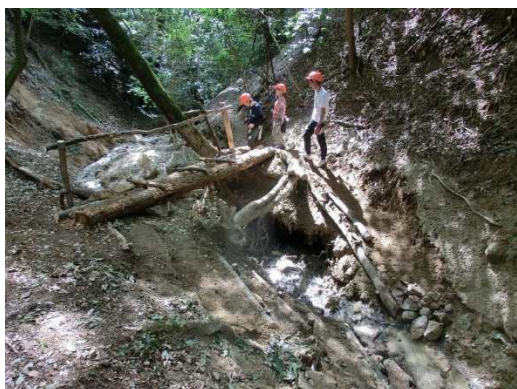
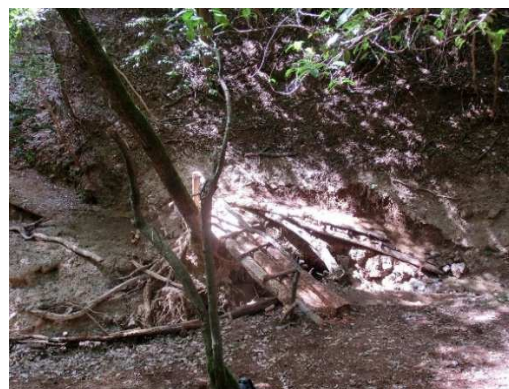
R3.10.6 杉谷川仮橋取付

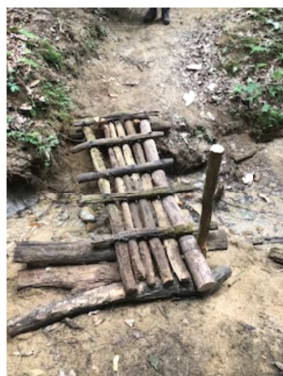
状況:令和3年7月豪雨により橋が流される。

東山 No.67～68 音羽川支流橋補強

処置:令和3年7月28日(水)西組臨時作業で補修完了

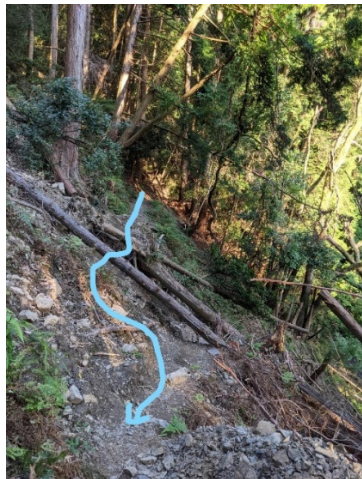
B) 鹿ヶ谷 倒木有。橋に小枝ひっかかり。パトロール時に処置予定。10月13日  
(水) 予定、予備日10月27日(水)

2021.8.21 鹿が谷 倒木

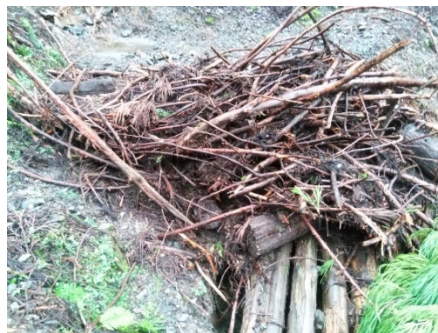
2021.8.21 楼門の滝下方 枝引っ掛かり
